RAPPORT D'ENQUÊTE AÉRONAUTIQUE
A04H0004

DÉCOLLAGE À PUISSANCE RÉDUITE ET COLLISION
AVEC LE RELIEF

DU BOEING 747-244SF 9G-MKJ
EXPLOITÉ PAR MK AIRLINES LIMITED
À L'AÉROPORT INTERNATIONAL DE HALIFAX
(NOUVELLE-ÉCOSSE)
LE 14 OCTOBRE 2004

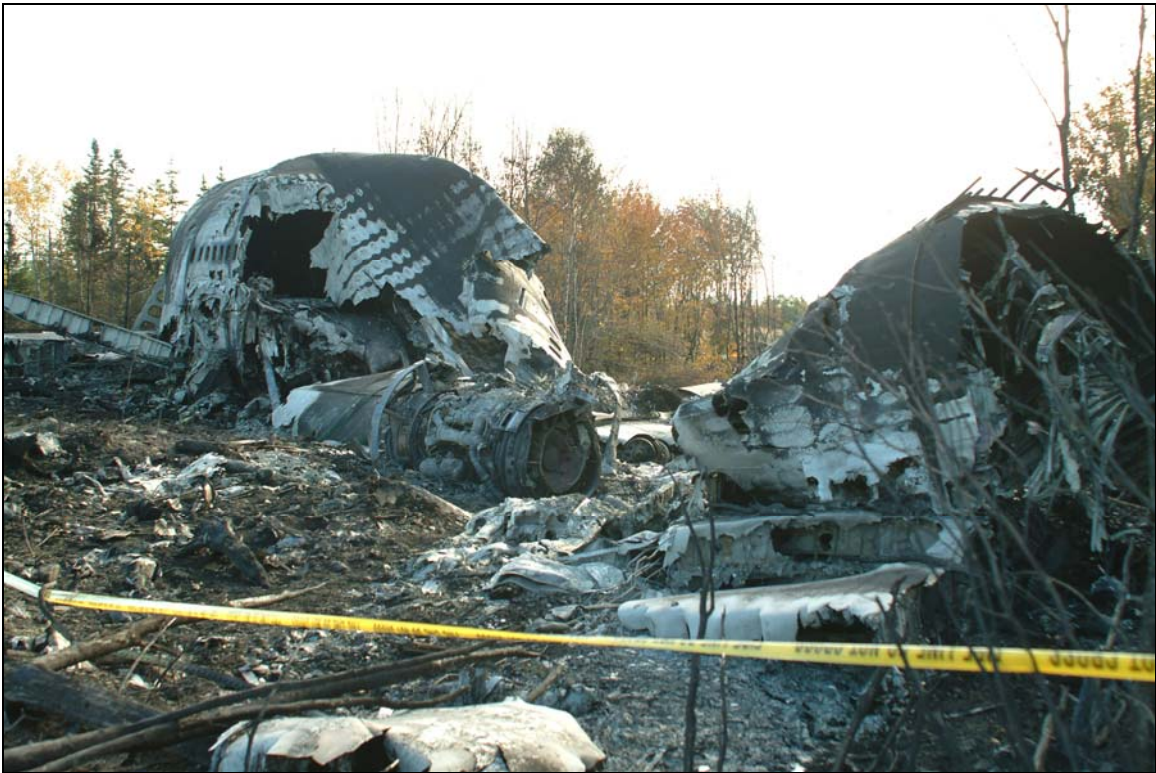
Les premiers dommages à l'aéronef sont survenus à la rotation lorsque la partie inférieure du fuselage arrière de l'avion est entré en contact avec la piste à deux reprises et que l'avion a poursuivi sa course au sol jusqu'à un point situé à 825 pieds au-delà de l'extrémité de la piste 24. L'avion a subi de lourds dommages lorsque la partie inférieure du fuselage arrière a percuté le monticule. La dérive et les deux stabilisateurs se sont alors détachés du fuselage. L'impact final s'est produit dans une zone boisée. Le violent incendie qui s'est déclaré après l'accident a détruit le reste de la structure en avant de la cloison étanche arrière de l'avion (Photo 1).

Photo 1. Fuselage principal et moteur numéro 4

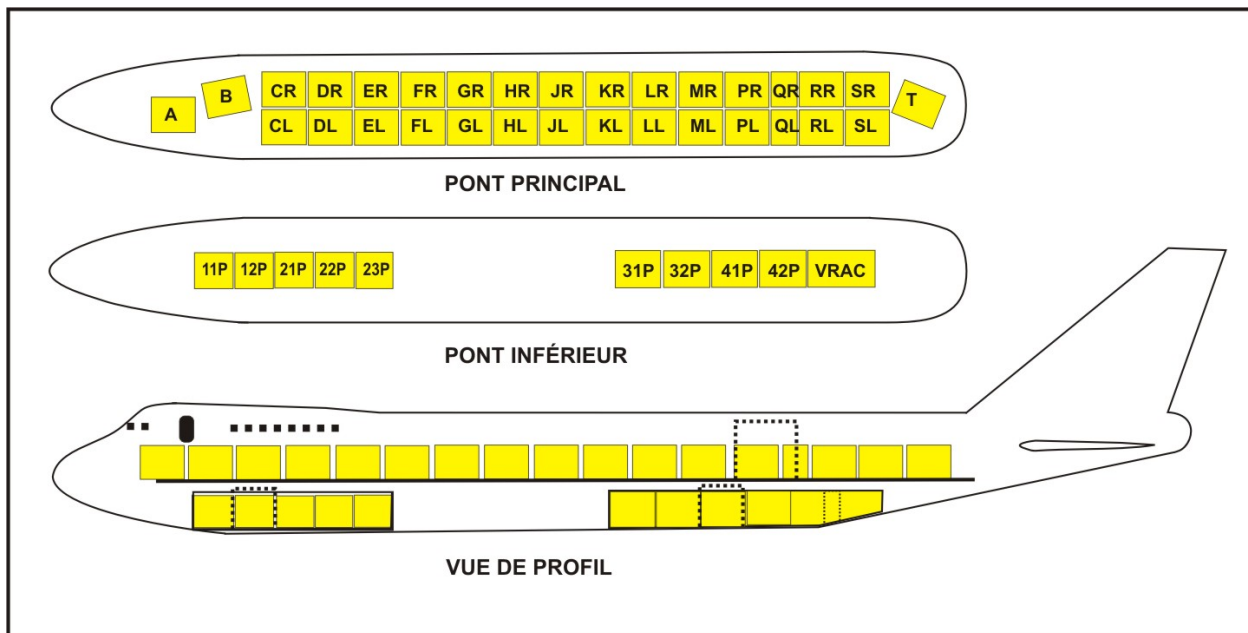
utilisables ont permis de le faire. Normalement, les palettes peuvent être mises en place manuellement lorsque les blocs d'entraînement sont inutilisables, mais il a fallu placer la palette aux positions LR et MR en raison de sa masse (Figure 1).

Figure 1. Emplacement du fret

Les masses limites attribuées aux positions LR et MR sont de 4264 kg chacune, ce qui donne une masse limite totale de 8528 kg. La masse du rouleau d'acier et de la palette dépassait de 4678 kg la limite permise. D'après le manuel d'exploitation de MK Airlines Limited, au chapitre 8 de la partie A, [Traduction] « le responsable du chargement ou le commandant de bord doivent respecter les limites structurales additionnelles précisées dans le manuel de chargement pour la masse maximale de chaque compartiment de fret ». Si tous les blocs d'entraînement avaient été utilisables, le rouleau d'acier aurait pu être placé correctement aux positions HR et JR, là où la limite était de 13 608 kg.

5. À cause d'une défaillance d'un dispositif de chargement du fret, un rouleau d'acier n'a pu être positionné correctement, de sorte que les limites de masse des positions LR et MR ont été dépassées de 4678 kg (50 %).

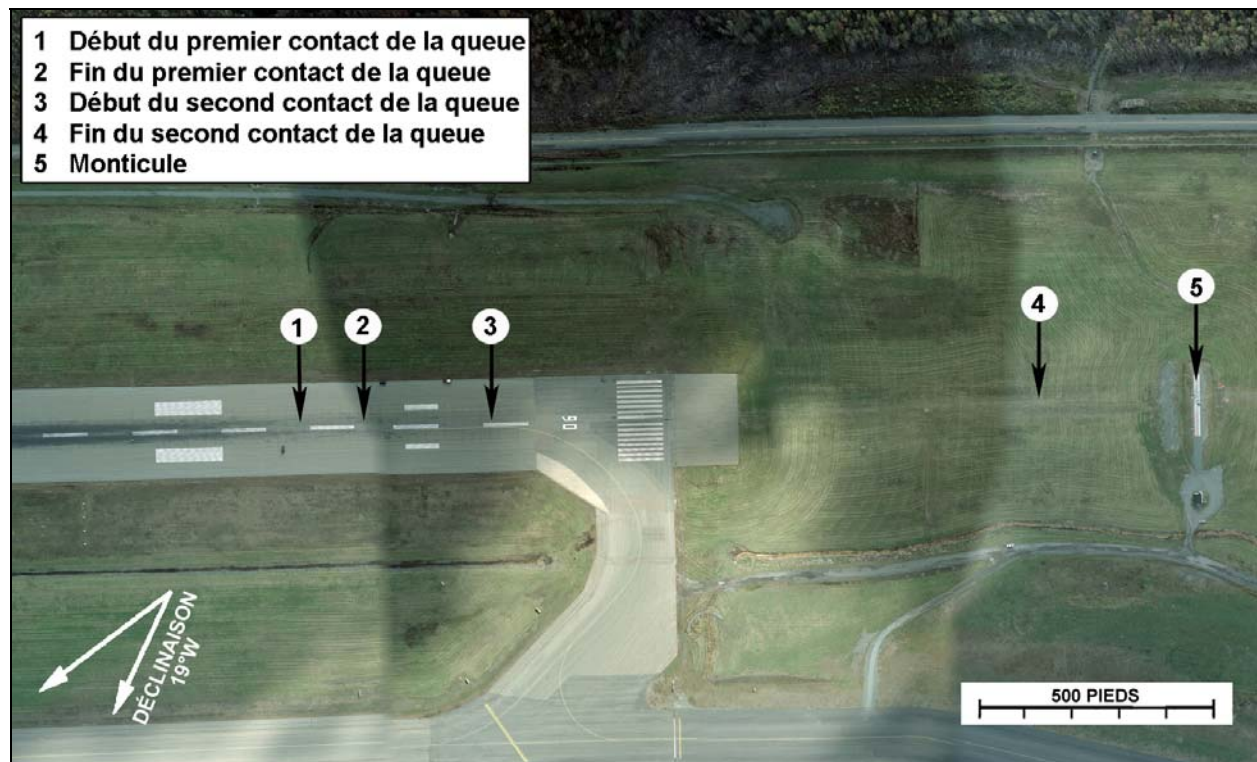
Photo 2. Emplacement du monticule de terre et des marques qui témoignent du contact répété avec le sol

La première marque qui témoigne du contact de l'avion avec la piste débute à 830 pieds avant l'extrémité de la piste 24. Située à 30 pouces à gauche de l'axe de piste, elle s'élargit peu à peu et se termine à 705 pieds après l'extrémité de piste. Cette marque forme une ligne décalée d'environ un demi-degré par rapport à l'axe de piste et se dirige vers la gauche (Photo 2).

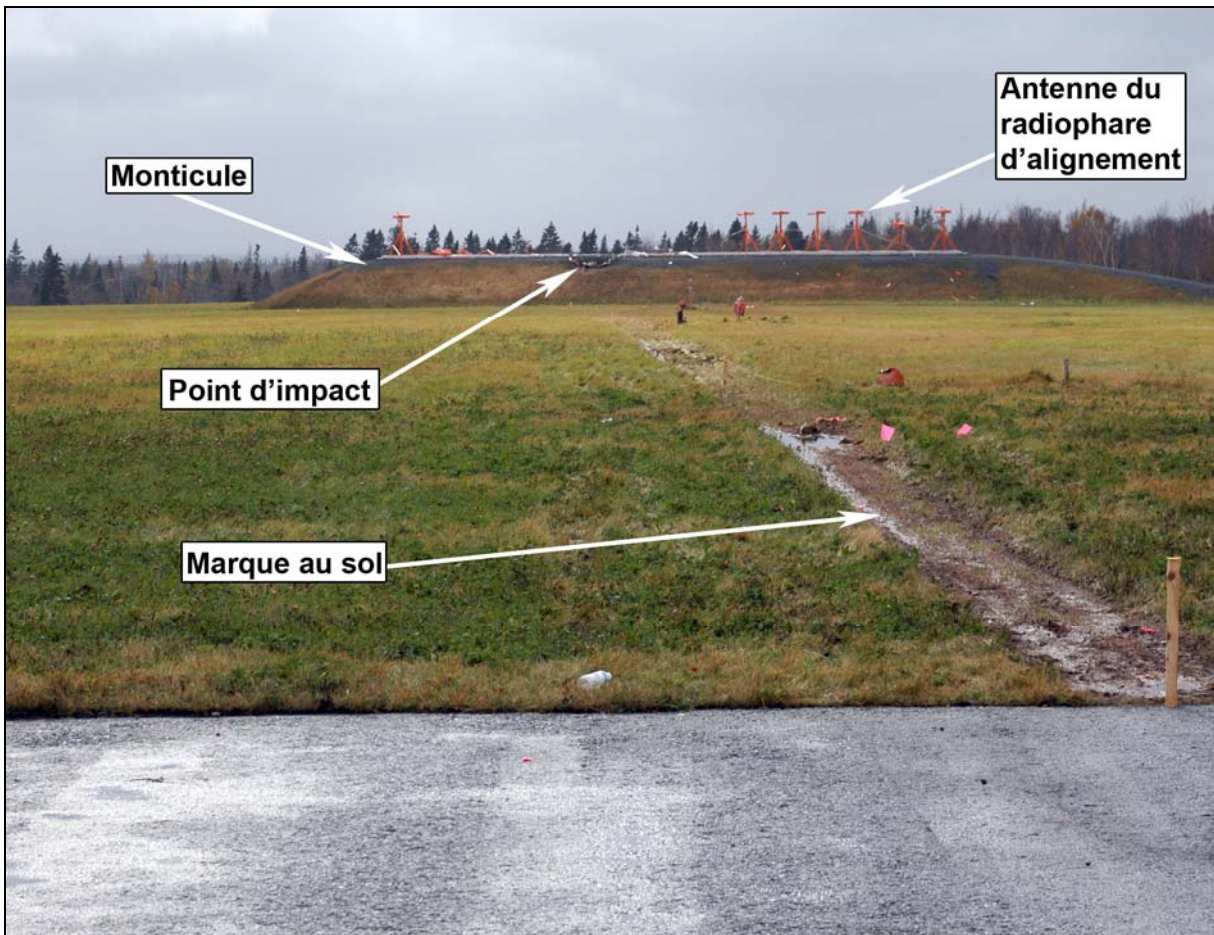
La seconde marque qui témoigne du contact de l'avion avec la piste mesure 3 pouces de largeur. Elle débute à 412 pieds avant l'extrémité de piste et mesure presque 24 pouces de largeur au seuil de piste. On note d'autres marques et des fragments d'aluminium le long de cette marque qui continue dans l'aire de prolongement de piste en dur et dans la partie en herbe. Dans la partie en herbe, la marque mesure 24 pouces de largeur et 2 pouces de profondeur au début, mais elle s'élargit et atteint 30 pouces de largeur (Photo 3). La marque va en s'estompant et finit par disparaître à quelque 315 pieds avant le monticule, ce qui indique que l'avion a quitté le sol. Le seul élément qui témoigne du contact de l'avion avec le sol est la marque au sol laissée par la partie inférieure du fuselage arrière. Rien n'indique que les pneus de l'avion aient touché le sol au-delà de la surface en dur. Aucune partie de la structure principale de l'avion n'a été trouvée dans le sillon laissé par l'avion avant le monticule.

Photo 3. Vue de la marque au sol et du point d'impact initial avec le monticule

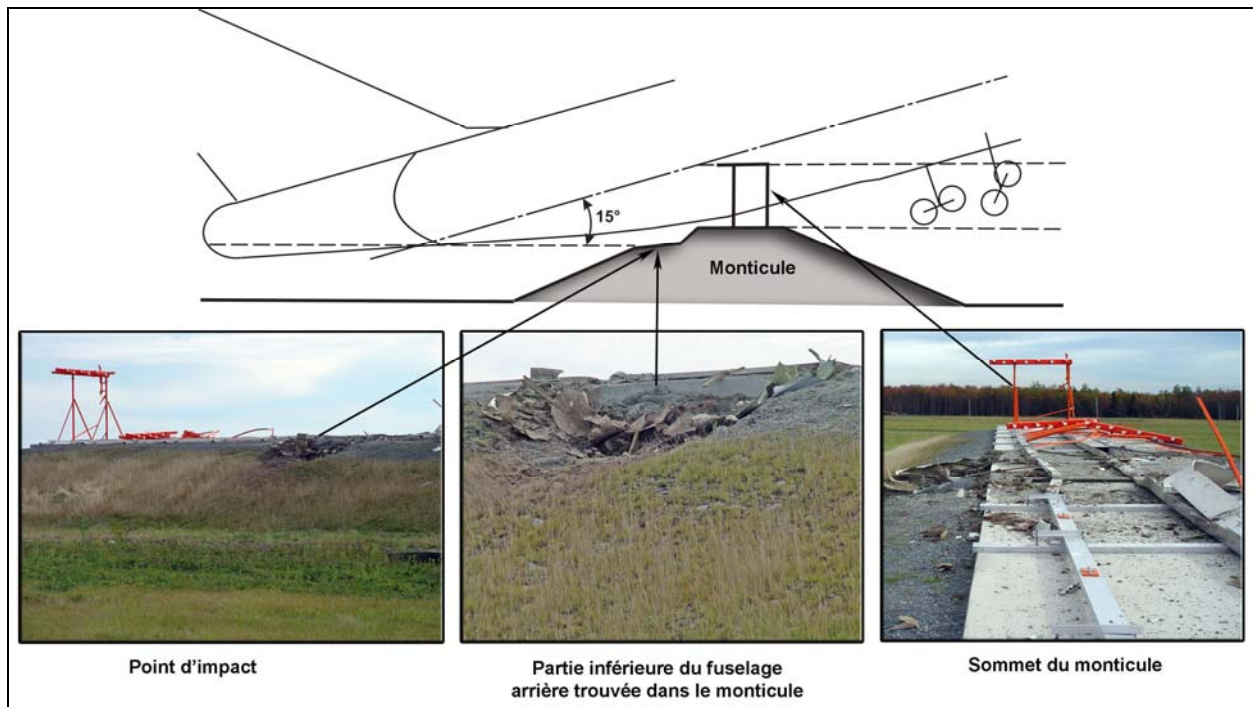
Une partie de la structure du fuselage (le joint de fuselage de la cloison étanche arrière se trouvant à la référence 2360 ainsi que certains morceaux adjacents du revêtement inférieur de l'avion) a été trouvée dans le monticule. Ces morceaux ont été trouvés dans le monticule à quelque 18 pieds à gauche du prolongement de l'axe de piste, à environ 30 pouces en contrebas du sommet de la dalle en béton, et ils avaient pénétré de quelque 24 pouces dans le monticule. Des marques noires de transfert de caoutchouc typiques d'un contact des pneus de l'avion ont été relevées sur certains éléments fracturés de l'antenne de l'ILS, signe que les pneus de l'avion ont percuté l'antenne (Photo 4). Aucune marque similaire n'a été relevée sur la largeur de la dalle en béton au sommet du monticule, ce qui indique que les pneus de l'avion se trouvaient à la verticale de cette dalle en béton quand l'avion l'a survolée. Les morceaux de revêtement inférieur de l'avion trouvés dans le monticule provenaient de l'axe central de l'avion et ils comprenaient une quantité à peu près équivalente de structure provenant d'un côté et de l'autre de cet axe. Cela indique que l'avion a percuté le monticule, les ailes à l'horizontale ou presque. L'avion a percuté le monticule dans une assiette de cabré comprise entre 15° et 24°. Si le cabré avait été inférieur à 15°, les roues auraient percuté le sommet du monticule, et s'il avait été supérieur à 24°, les pneus n'auraient pas percuté l'antenne.

Photo 4. Assiette en cabré minimale de l'avion au point de contact avec le monticule

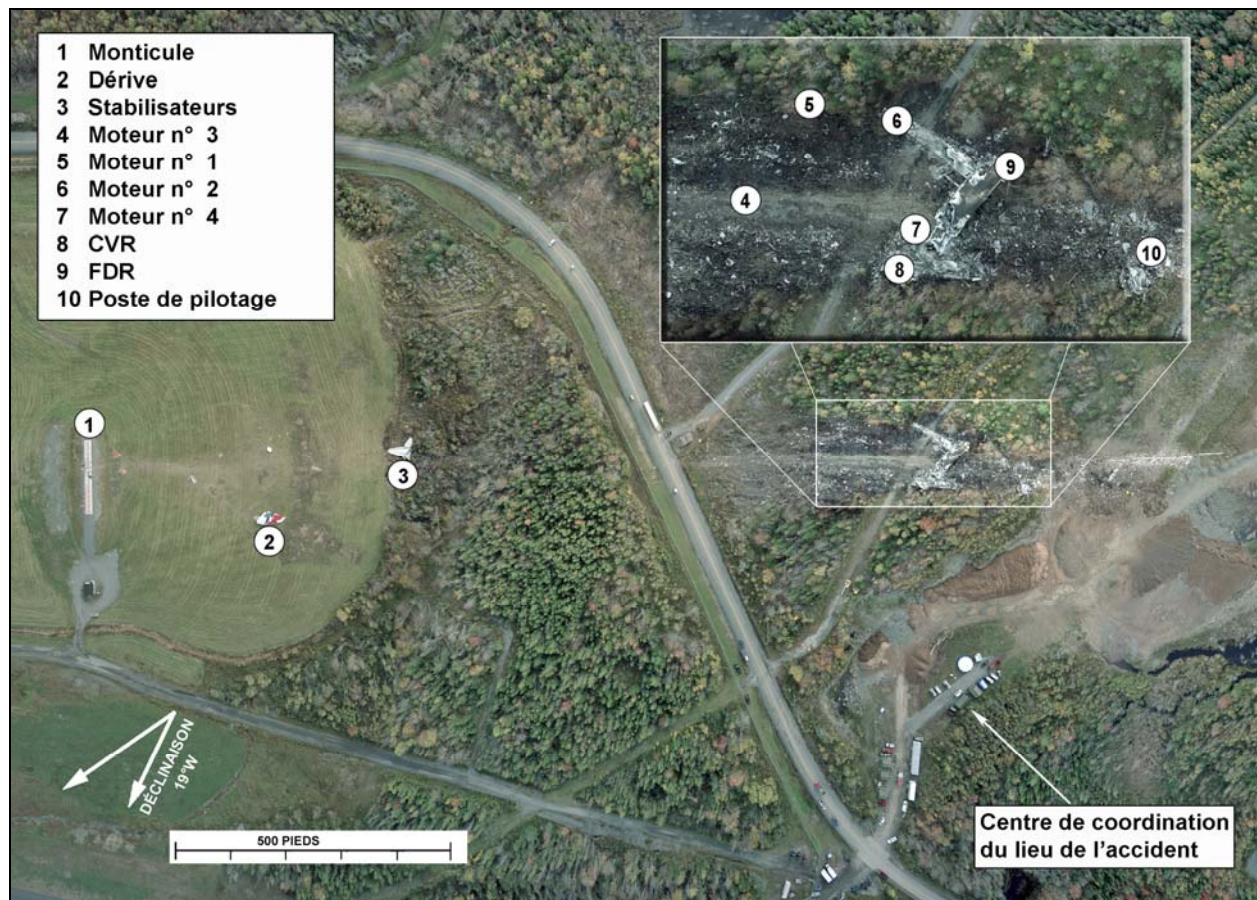
Un peu après le monticule, on a trouvé des parties importantes de l'avion, notamment la dérive et les stabilisateurs, une partie de la cloison étanche arrière, le cône de queue, le groupe auxiliaire de bord et des morceaux de revêtement inférieur du fuselage arrière. Dans la région boisée située au-delà du monticule, on a trouvé de nombreux morceaux plus petits de structure et de fret. Le sillon laissé par l'avion diminuait alors jusqu'au point d'impact principal, ce qui porte à croire que, après la perte de l'empennage, le reste de l'avion est demeuré relativement intact jusqu'au moment de l'impact (Photo 5).

Photo 5. Répartition des débris

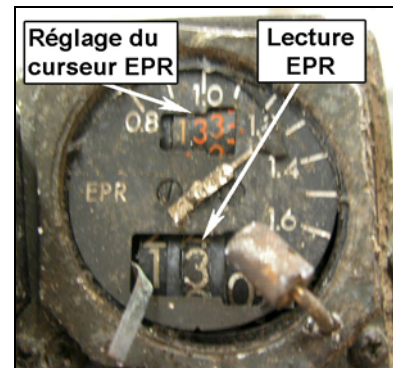
Les indicateurs EPR des moteurs 2, 3 et 4 ont été récupérés et examinés. L'indicateur EPR du moteur 2 avait un curseur réglé à 1,32 et affichait une indication moteur de 1,01; l'indicateur EPR du moteur 3 avait un curseur réglé à 1,3X (le dernier chiffre était tombé à l'impact) et affichait une indication moteur de 1,02; le curseur de l'indicateur EPR du moteur 4 (Photo 6) était réglé à 1,33 et l'indicateur affichait une indication moteur de 1,305. Les EPR des trois instruments récupérés étaient donc réglés entre 1,32 et 1,33. Ces valeurs ont été jugées fiables; les légères différences ont été attribuées à l'impact.

Photo 6. Indicateur EPR du moteur numéro 4
